# 电力安全生产简报

## 关于华能北京热电有限责任公司“3.13” 2 号发电机组设备事故的通报

# 华能北京热电有限责任公司“3·13”

## 2 号机组一般设备事故调查报告

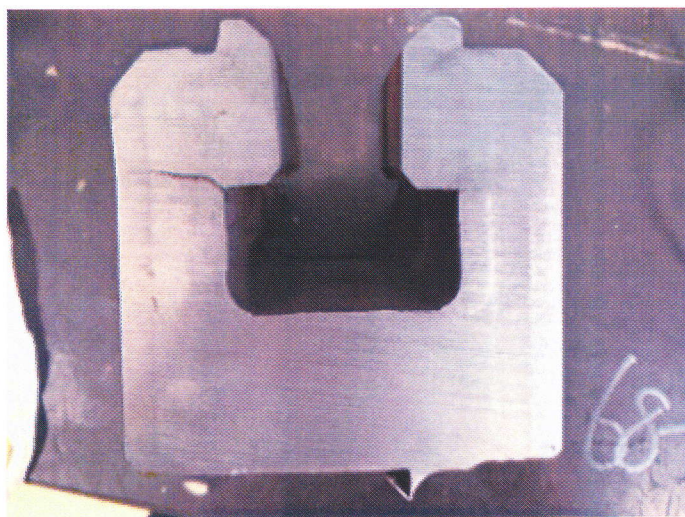
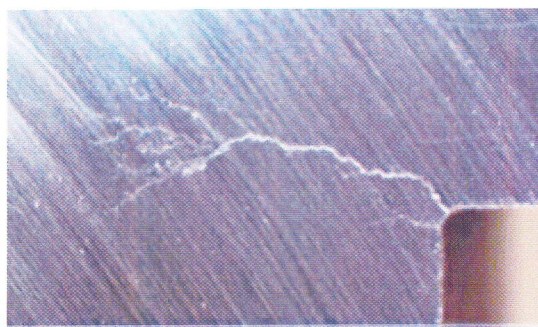
于华能北京热电厂 2 号机组汽轮机第 20 级叶轮轮缘在运行中突然断裂。钢铁研究总院和华北电力科学研究院技术鉴定确定，该轮缘的断裂属于在应力和腐蚀性介质共同作用下发生的应力腐蚀断裂。经核对机组原始设计资料，20 级叶轮正处在干、湿蒸汽交替区，具备发生应力腐蚀的条件。汽轮机长期运行过程中，在应力和腐蚀性介质共同作用下，首先在叶轮反 T 形槽内壁上方根部形成微裂纹，随着应力腐蚀裂纹的扩展，裂纹面积越来越大，剩余承载面积越来越小，当剩余承载面积不足以承受叶片离心力的作用时，剩余面积将以剪切的方式瞬时断裂，从而导致轮缘的脱落。轮缘截面如图：

另一方面，20 级轮缘加工工艺粗糙，材质存在缺陷。经北京北重汽轮电机有限责任公司检测，20 级轮缘反 T 形槽加工工艺粗糙，多个部位粗糙度达到 6.3 微米，远远大于同类型机组技

术引进单位哈尔滨汽轮机厂《汽轮机主要零部件（转子部分）加工装配技术条件》规定的 3.2 微米；现场测量反 T 形槽两个 R 角低于 0.3 毫米，也低于上述技术条件。工艺不规范的部位会导致应力的高度集中，使断裂更易发生。20 级轮缘材质经华北电科院金属检验，材质与国产 34CrNi1Mo 型号的钢材近似，主要强度特性满足国内标准要求，但冲击韧性和断面后延伸率低于标准，材料表现偏脆、硬和韧性较低。

北京热电有限责任公司应积极推动汽轮机组转子、叶轮、叶片等部件金属试验的研究工作，提升金属部件事故隐患的排查治理能力；对其他俄制汽轮机组通流部件的金属材质和机械性能应进行检验，并对设计上应力集中区域加以详细分析，评估其安全性，及时研究制定和实施改进措施，避免此类事故再次发生。
